## OPINIA O STANIE POSADZKI W HOLU WEJŚCIOWYM BUDYNKU I URZĘDU SKARBOWEGO W OPOLU

Cel: Ustalenie stanu technicznego posadzki po odspojeniu okładziny z płytek gresowych

Zlecający: Izba Administracji Skarbowej w Opolu,  
45-331 Opole ul. płk. Witolda Pileckiego 2

Lokalizacja: I Urząd skarbowy w Opolu, Opole, ul. Rejtana 3b, .

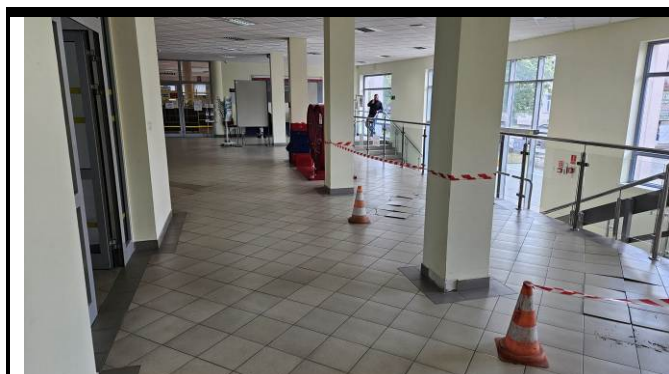
Fot. 1 – widok posadzki

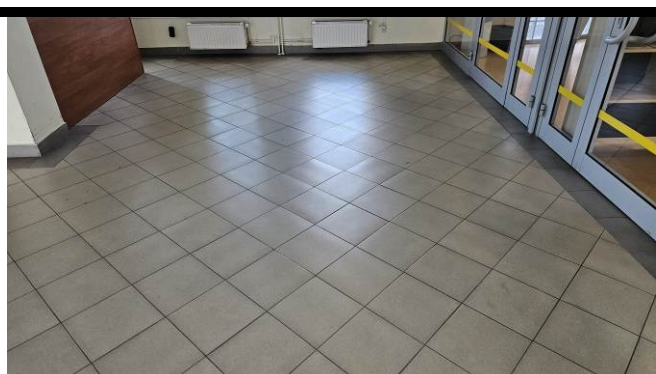
Fot. 2 – widok posadzki

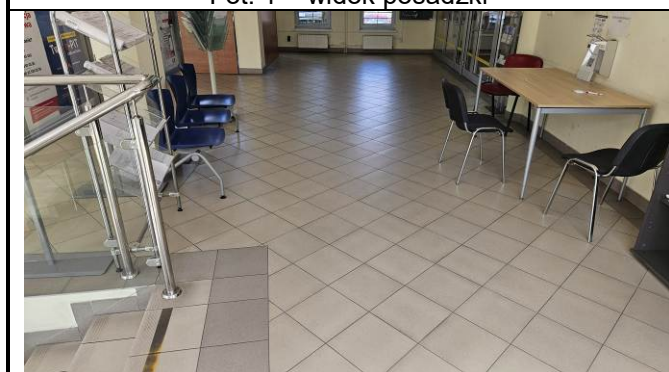
fot. nr 3 – widok posadzki

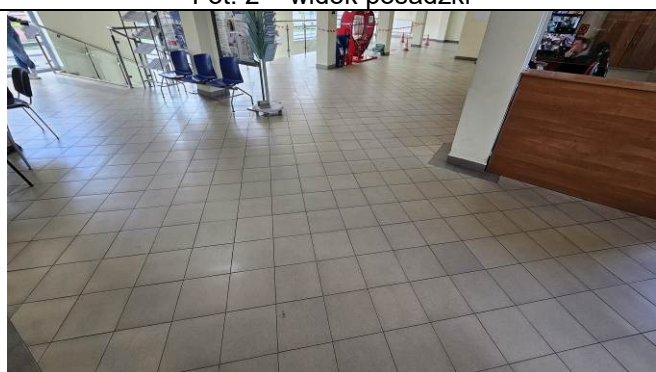
fot. nr 4 – widok posadzki

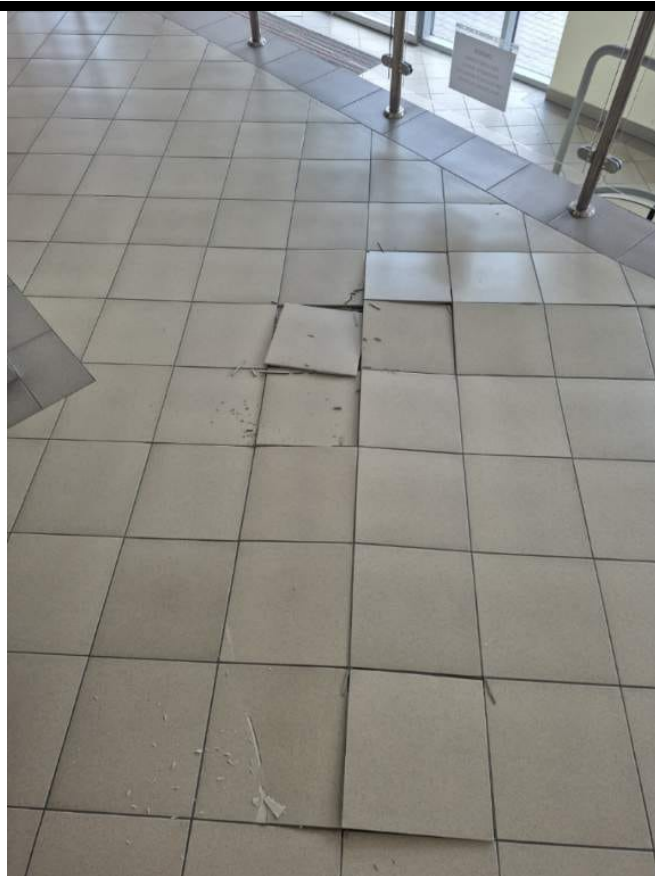
- Stan techniczny okładziny posadzki zły – odspojenia na dużej płaszczyźnie.
- Stan konstrukcji stropu nad piwnicą dobry – nie stwierdzono widocznych zarysowań konstrukcji stropu.
- Stan konstrukcji stropu nad parterem dobry – nie stwierdzono widocznych zarysowań konstrukcji stropu.
- Stan konstrukcji słupów i ścian piwnicznych dobry – nie stwierdzono widocznych zarysowań konstrukcji stropu.
- Stan konstrukcji słupów i ścian parteru dobry – nie stwierdzono uszkodzeń

W przedmiotowym budynku posadzka ma długość dłuższego boku 20mb a krótszego 9mb i brak jest jakiejkolwiek dylatacji co ma bezpośredni wpływ na trwałość okładziny. Ponadto z uwagi na bliskie sąsiedztwo ruchliwej drogi, torów kolejowych oraz długoletnią intensywną eksploatację budynku występują w budynku drgania, które powodują odpajanie płytek od warstwy zaprawy klejowej, która dodatkowo z upływem czasu utraciła swoje właściwości.

Fot. 5 – odspojenia

**Zdaniem autora opinii w chwili obecnej budynek nadaje się do dalszej eksploatacji i konstrukcyjnie nie zagraża bezpieczeństwu ludzi. Część holu z odspojonymi płytkami należy do czasu wykonania remontu wygrodzić celem zabezpieczenia użytkowników przed ryzykiem upadku. Należy przeprowadzić remont posadzki polegający na wymianie okładziny.**

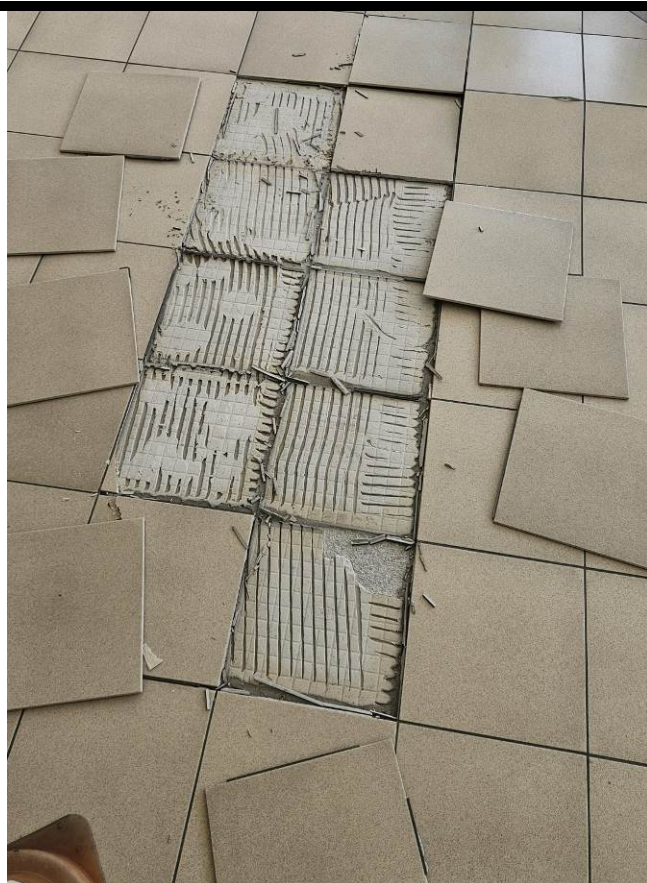
Fot.6 – brak zarysowań konstrukcji po usunięciu odspojonych płytek

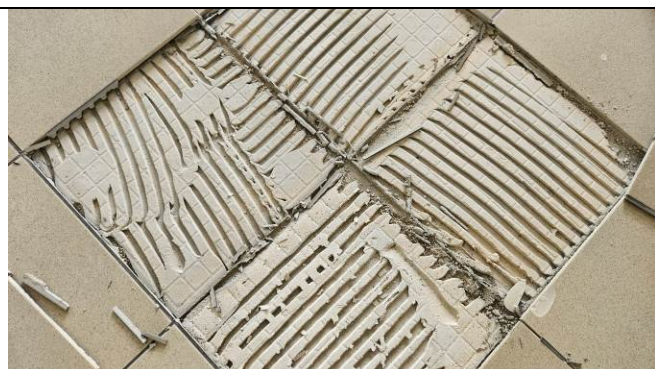
Fot. 7 - brak zarysowań konstrukcji po usunięciu odspojonych płytek

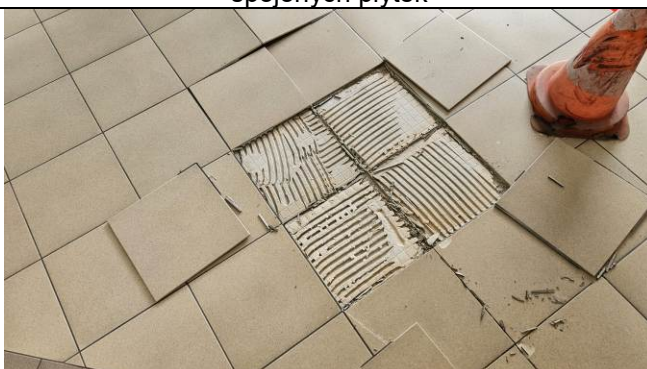
Fot. 8 – brak zarysowań konstrukcji po usunięciu odspojonych płytek

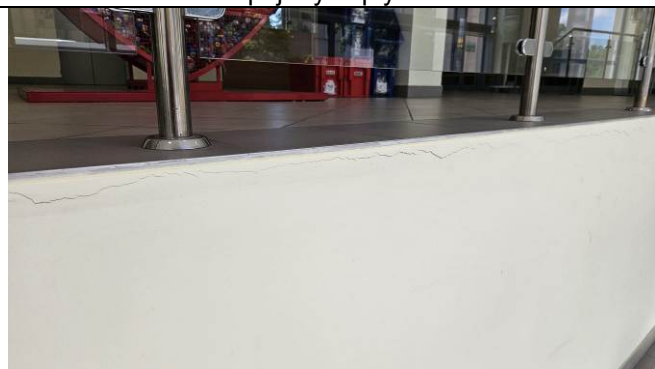
Fot. 9 – odspojenie na krawędzi płyty stropowej piwnicy

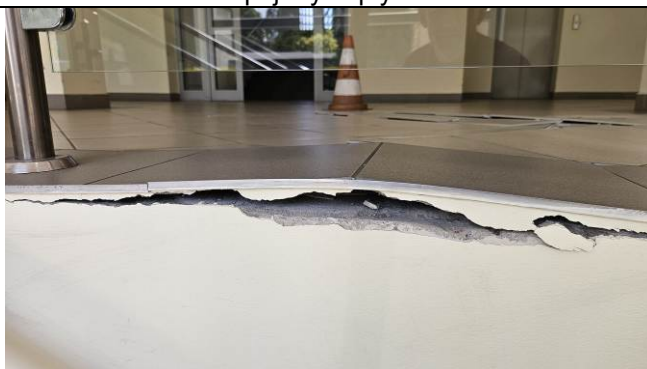
Fot. 10 – odspojenie na krawędzi płyty stropowej piwnicy
