## OPINIA O STANIE POSADZKI W HOLU WEJŚCIOWYM BUDYNKU I URZĘDU SKARBOWEGO W OPOLU

Cel: Ustalenie stanu technicznego posadzki po odspojeniu okładziny z płytek gresowych

Zlecający: Izba Administracji Skarbowej w Opolu,  
45-331 Opole ul. płk. Witolda Pileckiego 2

Lokalizacja: I Urząd skarbowy w Opolu, Opole, ul. Rejtana 3b, .

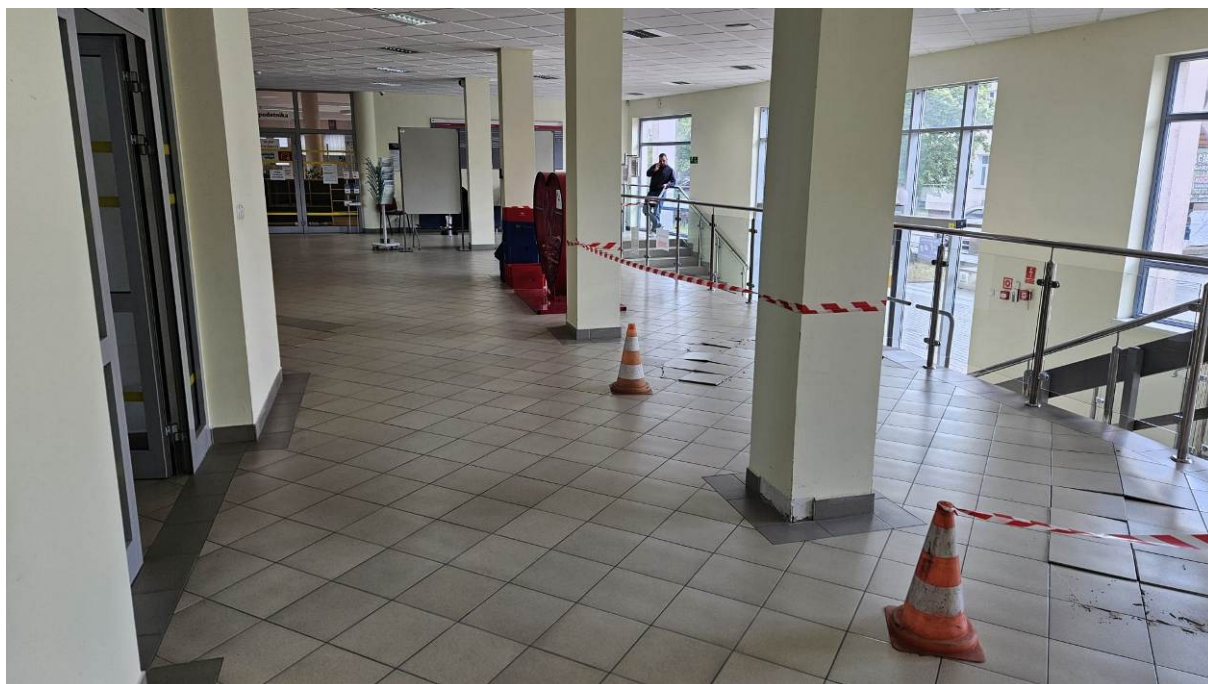
- Odspojenie od płyty stropowej nad piwnicą okładziny z płytek ceramicznych.

- Stan techniczny okładziny posadzki zły – odspojenia na dużej płaszczyźnie.
- Stan konstrukcji stropu nad piwnicą dobry – nie stwierdzono widocznych zarysowań konstrukcji stropu.
- Stan konstrukcji stropu nad parterem dobry – nie stwierdzono widocznych zarysowań konstrukcji stropu.
- Stan konstrukcji słupów i ścian piwnicznych dobry – nie stwierdzono widocznych zarysowań konstrukcji stropu.
- Stan konstrukcji słupów i ścian parteru dobry – nie stwierdzono uszkodzeń
